## Der Reaktorunfall in Fukushima Daiichi

Folge fehlerhafter Auslegung und  
unzureichender Sicherheitstechnik

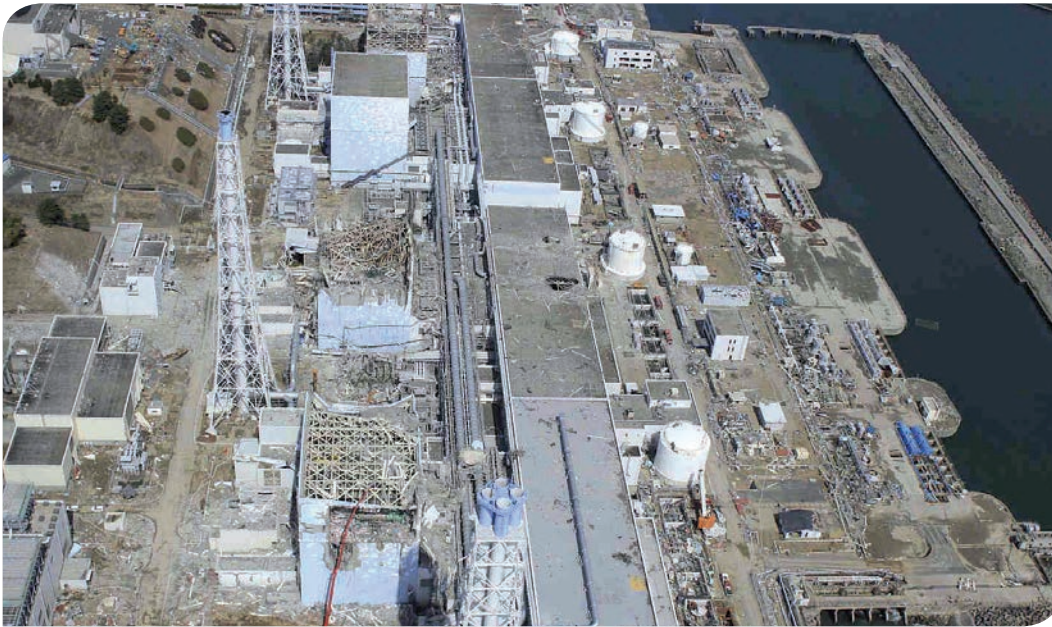
*Kernkraftwerksstandort Fukushima Daiichi an der Ostküste Japans in der Präfektur Fukushima, ca. 250 km nördlich von Tokio vor dem 11. März 2011 (links) und nach dem verheerenden Tsunami und den nachfolgenden Wasserstoffexplosionen (rechts)  
(Quelle: TEPCO)*

den mit Stickstoff inertisierten Containments (Sicherheitsbehältern) und (wahrscheinlich nach Überdruckversagen der Containment-Deckeldichtungen) zur Freisetzung von Wasserstoff in die Reaktorgebäude. Die Reaktorgebäude 1, 3 und 4 wurden jeweils im oberen

Bereich durch Wasserstoffexplosionen schwer beschädigt. In Block 2 trat wahrscheinlich eine Wasserstoffdeflagration auf, die nach Herausbrechen einer einzelnen Wandplatte zu einer Überdruckentlastung des Gebäudes führte.

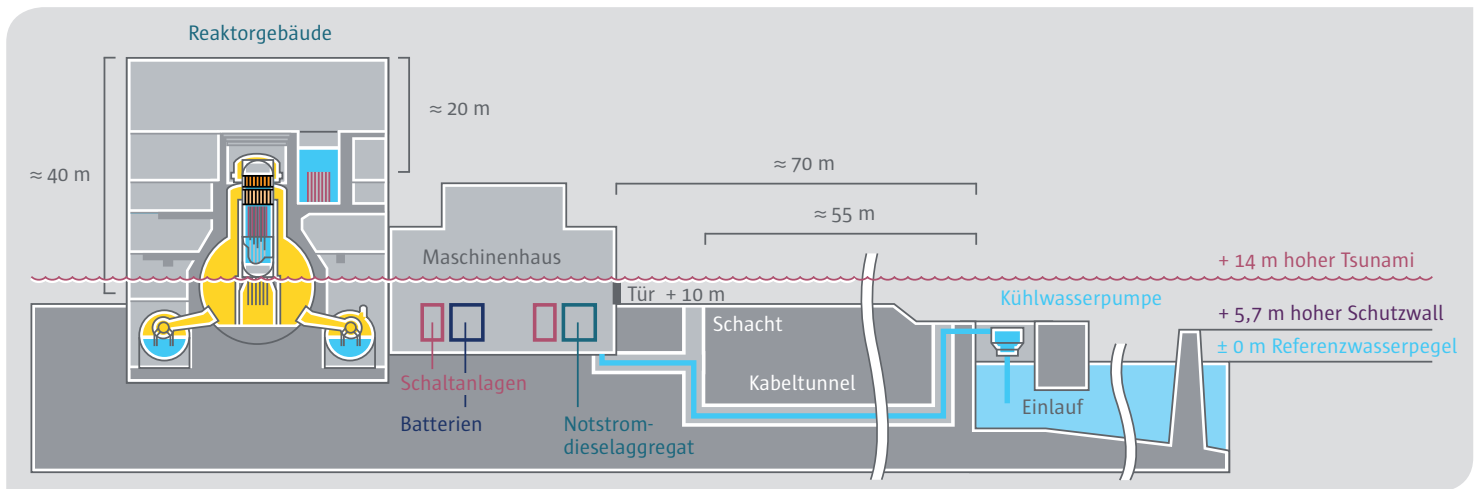
Lage der Reaktoren  
am Standort Fukushima Daiichi,  
schematische Darstellung  
(Quelle: atw – International Journal  
for Nuclear Power)

Der erste von insgesamt sieben Tsunamis traf 41 Minuten nach dem Seebeben am Standort ein. Nach dem Auftreffen der größten, mehr als 14 Meter hohen Flutwelle versagten 12 von insgesamt 13 Notstromdieseln, die zum Großteil in den nicht gegen Wassereintrich geschützten Kellern der Maschinenhäuser untergebracht waren. Da die Reaktoren 1 bis 4 etwa 10 Meter oberhalb des Meeresspiegels errichtet worden waren – die Reaktoren 5 und 6 etwas höher auf

13 Metern Höhe –, stand das Anlagengelände im Bereich der Reaktoren 1 bis 4 während der größten Flutwelle einige Minuten lang 4 bis 5 Meter unter Wasser. Dadurch drang Wasser in die Kellerräume der Maschinenhäuser ein, in denen neben den ungeschützten Notstromdieseln auch Schaltanlagen für die Wechsel- und Gleichstromversorgung sowie Batterien untergebracht waren. Dadurch fiel die Stromversorgung der Nachkühlsysteme aus, die insbesondere zur Abfuhr der Nachwärme aus den Reaktoren 1 bis 3 sowie aus den Lagerbecken 1 bis 4 notwendig gewesen wären.
